2025-06-30

Uppdragsnummer
2025-S084

ÖVERLÅTELSEBESIKTNING

Vaktberget 30
Utsiktsvägen 11, 14941 Nynäshamn

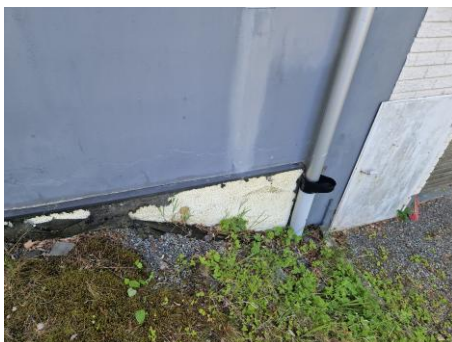
- Dränering (isolering) ovan mark.

Källare/suterräng är en känd riskkonstruktion, se riskanalys 3:1.

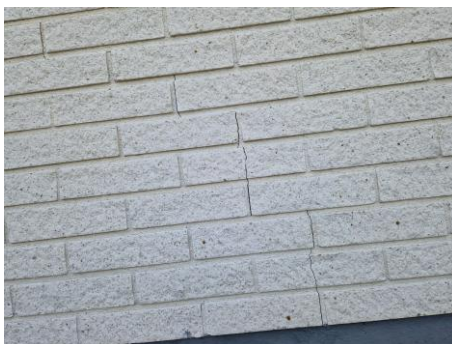
- Sprickor i fogar och sprucket mexitegel, detta bör lagas.
- Urblekt panel på kupor och garage.

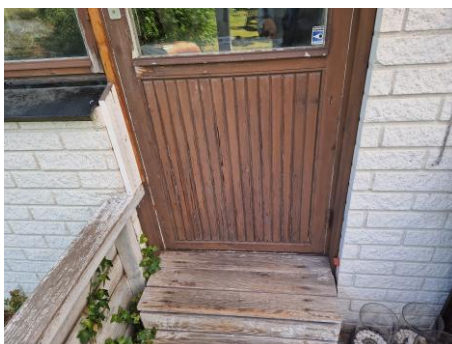
- Urblekta garagedörrar och urblekt entrédörr.
- Äldre färgflagande torrsprucken altandörr, i behov renovering.
- Garagedörrar är urblekta.
