2025-06-17

Uppdragsnummer
2025-S077

ÖVERLÅTELSEBESIKTNING

Elektronen 13
Hacktorpsvägen 24, 149 41 Nynäshamn.

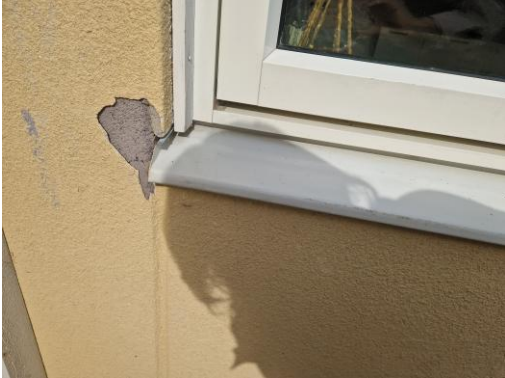
Mark:	-----
Grundmur/Hussockel: Platta på mark med okänd isolering och dränering:	-Platta på mark med okänd dränering och isolering är en känd riskkonstruktion, se riskanalys 3:1.
Grundmur/Hussockel: Platta på mark, utbyggnad:	-----
Fasad:	-Sprickor i puts. -Putsbortfall. -Ej frostsäker vattenutkastare. Se riskanalys 3:2.

3:1 Platta på mark, även med isolering under plattan, är en risk om brister föreligger i underliggande kapillärbrytande skikt (grusfyllning) dagvatten och/eller dränering. Av åldersskäl ökar risken för att ovanstående kan ha brister med ökad risk för att fukt, mögel och/eller rötrelaterade skador kan uppstå/förekomma

3:2 Brister/skador i fasadputs kan medföra att dagvatten kan tränga in bakom puts och orsaka frostsprängningar i putsen alternativt fukt, röt och/eller mögelskador i bakomliggande träkonstruktion.

Ej frostsäker vattenutkastare kan orsaka frostsprängningar i putsen alternativt fukt, röt och/eller mögelskador i bakomliggande konstruktion

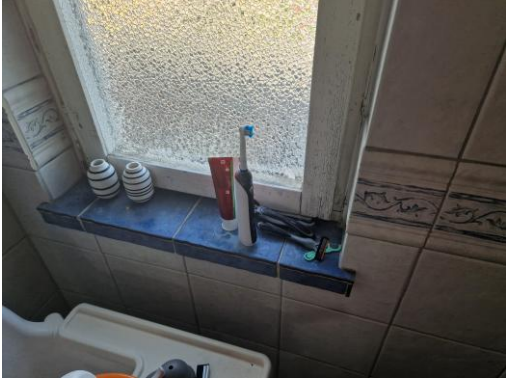
Dörrar:	-----
Fönster:	-De äldre fönsterna är torrspruckna och färgflagnande, i behov av renovering.

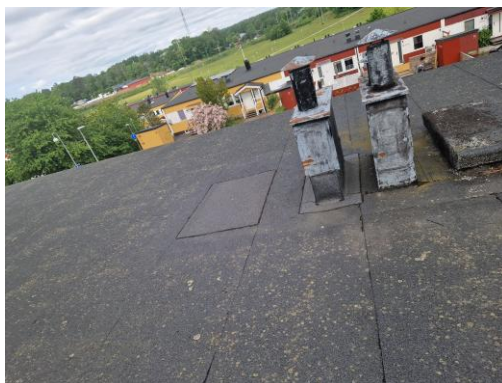
Yttertak:	-Äldre rostiga plåtar. -Äldre hängrännor. -Mossa. -Taket är låglutande. -Taktot urblekt.

Se riskanalys 3:3.

3:3 Låglutande tak är en känd riskkonstruktion, risk finns för att fukt, mögel och/eller rötrelaterade skador kan uppstå om brister uppstår i anslutningar/skarvar och/eller runt anslutningen mellan takpapp och takgenomföringar.

Äldre oskyddad takpapp med brister som mossor och äldre plåtar är en risk ur läckagesynpunkt och risk föreligger för att fukt, mögel och/eller rötrelaterade skador kan förekomma/uppstå på underliggande konstruktioner.

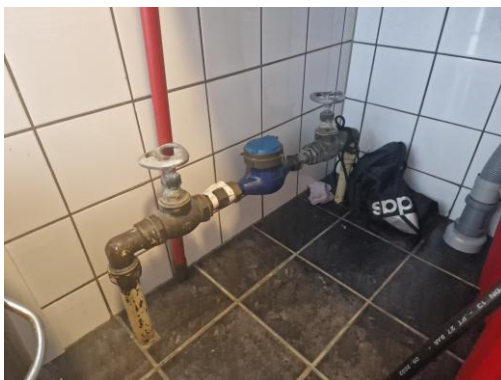
Tätskikt bakom kakel och under klinker är inte besiktningsbart.

-Tröskel saknas.

-Mekanisk frånluft saknas.

-Tätskikt sticker fram under klämring i golvbrunn.

-Rör genomföring i golv.

Se riskanalys 3:4.

3:4 Avsaknad av mekanisk ventilation i våtrum ökar risken för fukt, mögel och/eller rötrelaterade skador i omkringliggande konstruktioner (vind/tak/vägg mm). Eftersom fuktig luft och vattenånga då ej ventileras bort på ett effektivt sätt utan istället riskerar att läcka in i omkringliggande konstruktioner.

Rör genomföringar i våtzone 1 innebär en ökad risk då det är svårt att tätas fullgott runt tappvatten och värmerör.

Felaktigt tillskuren brunnsmanschett kan medföra att manchetten tätar dåligt mellan golvbrunn och golvets tätskikt samt att det även kan medföra kapillärsug i manchetten.

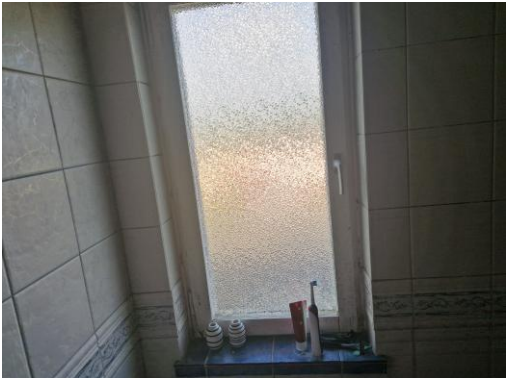
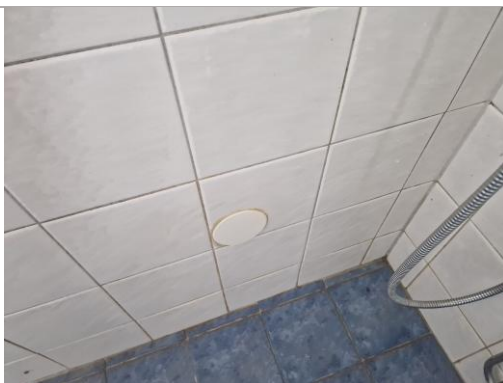
Trapp:	-----
Övre hall:	-----
Sovrum 2:	-----
Sovrum 3:	-----
Klädkammare:	Belamrat. -----
Sovrum 4:	-----
Badrum:	<p>Tätskikt bakom kakel och under klinker är inte besiktningsbart.</p> <ul style="list-style-type: none">-Mekanisk frånluft saknas.-Tätskikt sticker fram under klämring i golvbrunn.-Rör genomföring i golv.-Äldre tätskikt.-Mindre sprickor i kakel.-Doslock, lagning i dusch.-Fönster i våtzone 1.-Rör genomföring i golv.

Se riskanalys 3:4.

Med anledning av spricka i kakel/klinker finns risk för att även underliggande tätskikt kan ha sprickor/brister.

Då det är svårt att få ett tillräckligt fuktskydd mot fönster i våtrum ökar risken för skador i anslutning till fönster som är placerade i våtzone 1.

Äldre tät/ytskikt med skador, lagningar har nedsatt funktion vilket innebär att ytskiktet/tätskiktet inte längre är vattentätt och risk finns för att vatten tränger igenom ytskiktet/tätskiktet.
