Fastighetsuppgifter

Fastighetsbeteckning
Svalsta 1:66
Adress
Ragnhildsborgsvägen 6
14897 Sorunda

Uppdragsnummer A33175
Besiktningdatum 2025-06-06
Besiktningföretag OBM Byggnadsmiljö AB
Besiktningförrättare Petra Vesterlund
Närvarande Säljaren
Giltig till och med 2026-06-06

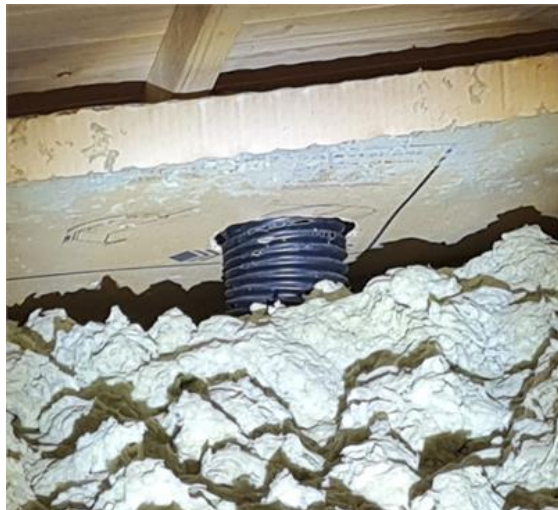
Besiktningresultat					
Bedömningsskala: 1 = Utan anmärkning, 2 = Påpekande, 3 = Bör åtgärdas, 4 = Ej besiktningbart					
Byggnadsdel	1	2	3	4	Anmärkning
Vind			X		- Skador noteras på avluftningsrör från avloppssystemet. Bör åtgärdas. (Se även bild).
		X			- Mikrobiell påväxt förekommer på underlagstakets undersida, vilket bör kontrolleras regelbundet.
Entréplan					
Hall	X				
Kök	X				
Allrum	X				
Mindre allrum	X				
Sovrum 1	X				
Duschrum 1		X			- Fönster placerat i duschzon. - Golvbrunnen är enligt gällande anvisningar monterad för nära vägg. - Avloppsstos till handfatets avlopp är vid genomföringen ej tillräckligt utdraget från vägg.
Sovrum 2	X				
Kontor/Sovrum 3	X				
Sovrum 4	X				
Kik	X				
Duschrum 2		X			- Mindre sprickor noteras i kakelplattor i duschen.
Tvättstuga/Pannrum		X			- Förhöjningsring förekommer i golvbrunn.
Utvändigt					
Tak	X				
Fasad	X				
Fönster/Dörrar	X				
Grund	X

Skador noteras på avluftningsrör från avloppssystemet.
Bör åtgärdas.
