Överlåtelsebesiktning

Lidatorp 1:100

2025-10-14

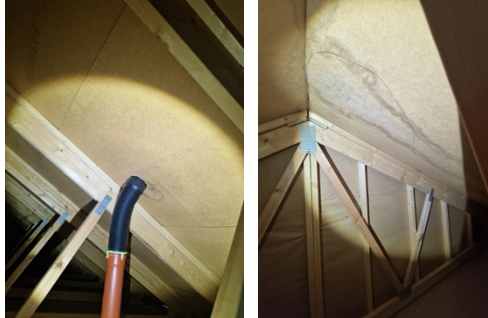
Mindre fuktfläckar förekommer på underlagstaket som är av masonit, samt på bjälklaget/golvet.
Se riskanalys om vinden och taket.

- Då mindre missfärgningar förekommer på takpanelen finns risk för att missfärgningarna kan komma att öka. Vinden bör ses över kontinuerligt så att man kan hålla uppsikt över eventuella framtida förändringar.
