2025-02-10

## ÖVERLÅTELSEBESIKTNING

### LAGMANNEN 59

Hugins väg 9, 148 33 Ösmo.

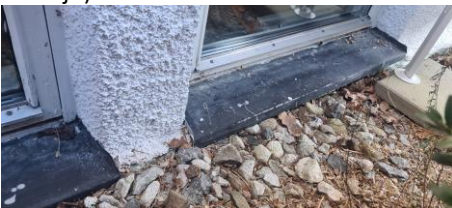
| <b>Fönster:</b> | -Fönster och karmar (mot nr 7 i sockel) och vid balkong är urblekta och delvis torrspruckna.<br>-Fönster i grund ligger nära mark, se riskanalys 3:1.<br>-Fönsterbleck är färgflagnande.<br>Isolerglas är äldre än 20 år (risk finns för ålderslitage med läckage/punktering som en följd).<br> |

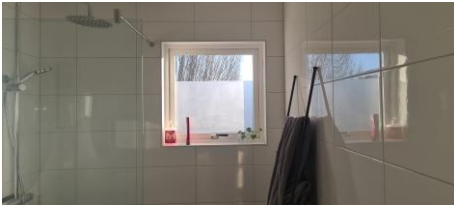
| Dusch/WC: | Tätskikt bakom kakel och under klinker är inte besiktningbart.<br><br>-Fönster i våtzon 1.<br>Se riskanalys 3:2<br> |

- 3:2** Då det är svårt att få ett tillräckligt fuktskydd mot fönster och dörrkarmar i våtrum ökar risken för skador i anslutning till fönster och dörrar som är placerade i våtzone 1.

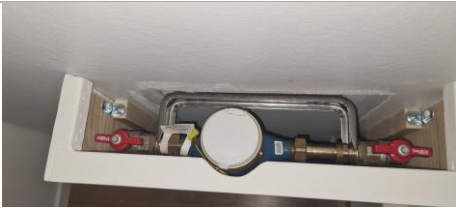
| Sovrum 2: | -Inkommande vatten, vattenmätare är placerat i utrymme utan golvbrunn och tätskikt.<br><br>Se riskanalys 3:2. |

Varmvattenberedare och inkommande vatten är placerat i ett utrymme utan tätskikt/fuktskydd och golvbrunn, och kan vid läckage orsaka fukt, mögel och/eller rötrelaterade skador.

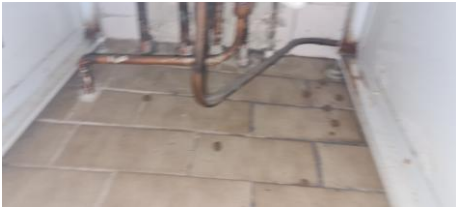
| <b>Tvättstuga:</b> | <ul style="list-style-type: none"><li>-Äldre tät och ytskikt.</li><li>-Våtrummet har passerat sin tekniska medellivslängd.</li><li>-Sprucket kakel.</li><li>-Rör genomföring i golv.</li><li>-Mindre hål i kakel.</li><li>-Golvbrunn under duschkabin är ej besiktningsbar, kabin står för.</li></ul> <p>Se riskanalys 3:2</p> <ul style="list-style-type: none"><li>-Trasigt ytskikt i tak.</li></ul> |

Äldre tät/ytskikt har nedsatt funktion vilket innebär att ytskiktet/tätskiktet inte längre är vattentätt och risk finns för att vatten tränger igenom ytskiktet/tätskiktet.
