## Överlåtelsebesiktning

Berga 1:41

2026-07-17

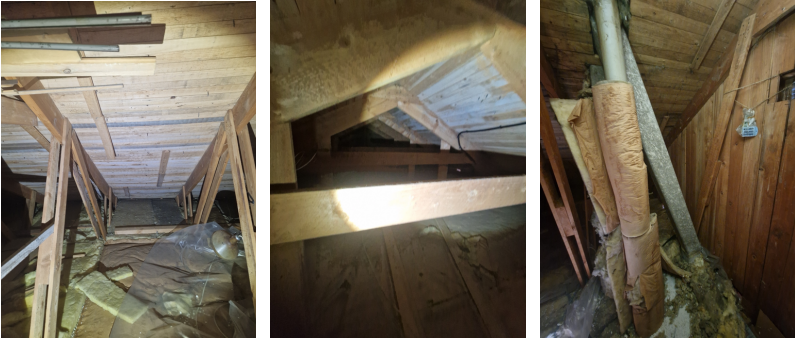
| Allmänt: | <p>Mindre mängd mikrobiell påväxt noterades på underlagstaket.<br/>Ventilationskanaler av eternit som innehåller asbest förekommer i huset.<br/>Ett äldre expansionskärl finns på vinden. Ej i bruk.<br/>Vindsluckan är placerad i badrummet, kan vara otät, tätningslister saknas.<br/>Se riskanalys.</p> |

- Då mindre missfärgningar (mögel) förekommer på takpanelen finns risk för att missfärgningarna kan komma att öka. Vinden bör ses över kontinuerligt så att man kan hålla uppsikt över eventuella framtida förändringar.
- Otät vindslucka kan leda till ökad fuktbelastning av utrymmet vilket kan orsaka fukt, röt och/eller mögelrelaterade skador på främst takpanelen.
