## Överlåtelsebesiktning

Gårdsskrivaren 42

2026-09-18

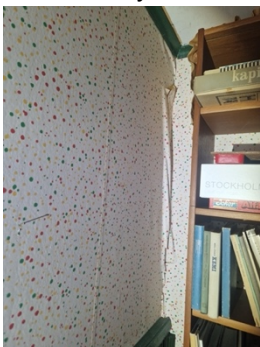
| Sovrum 1/kontor: | <p>En uppreglad golvkonstruktion ligger på en äldre betongplatta.<br/>Dragning/spricka noterades i tapet, bedöms vara normalt förekommande rörelsespricka.<br/>Se riskanalys.</p> <div> </div> |

- Betongplatta på mark, särskilt med uppreglad konstruktion är en känd riskkonstruktion och kan få/ha fukt, mögel och/eller rötrelaterade skador om brister föreligger i underliggande kapillärbrytande skikt (grusfyllning) dagvatten och/eller dränering. Av åldersskäl ökar risken för att ovanstående kan inträffa.
