## Överlåtelsebesiktning

Marsta 5:65

2026-09-25

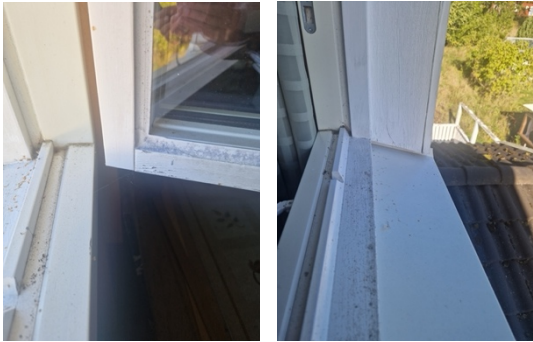
| Fönster/Dörrar | Mindre färgsläpp noterades på fönsterbågar, karmar och smygar.<br> |

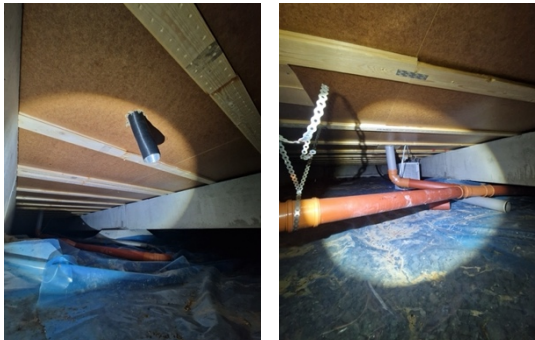
| Allmänt | <p>Krypgrund är en riskkonstruktion.<br/>En kylavfuktare finns installerad här.<br/>Se riskanalys.</p> |

- Krypgrund är klassad som en riskkonstruktion på grund av fukt. Fukt kan bland annat tillstöta från mark, från temperaturskillnader som uppstår mellan grunden och den utvändiga luftfuktigheten, från stuprör som ej leds bort från huset m.m. Risk för skador föreligger och skador kan uppstå såsom fukt, mögel och rötrelaterade skador som möjlig följd. Kylavfuktare är ej avsedda för användning i krypgrund, sorptionsavfuktare rekommenderas istället om fuktproblem förekommer/uppstår i grunden.

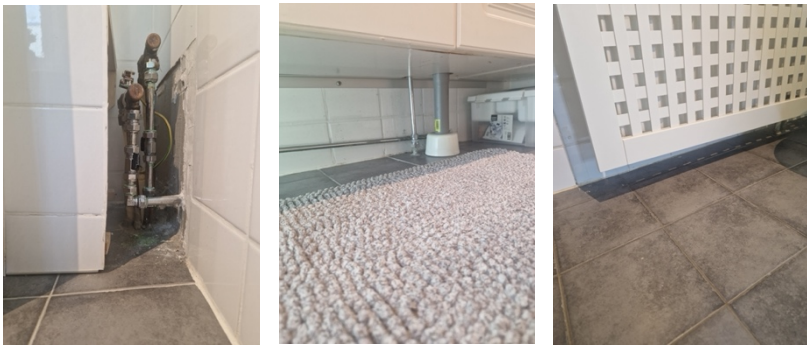
| Duschrum: | <p>Rör genomföringar förekommer i golvet, bl.a. bakom kaklad låda.<br/>Pluggade skruvhål noteras i golv och väggar.<br/>Golvfallet är svagt, vatten blir stående.<br/>Tätskikt under kakel och klinker är ej besiktningsbart.<br/>Se riskanalys.</p> |

- Rör genomföringar i golvtätskikt innebär en ökad risk för att fukt, mögel och eller rötrelaterade skador kan komma att uppstå då det är svårt att täta fullgott runt tappvatten- och värmerör.
- Skador och skruvhål i ytskiktet och plastmattan ökar risken för skador i tätskiktet, vilket kan orsaka fuktskador i bakomliggande konstruktioner.
