Överlåtelsebesiktning

Vargen 11

Datum för besiktning
2026-10-07
Datum för utlåtande
2026-10-08

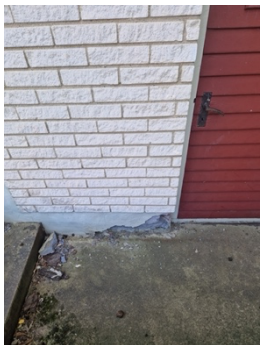
Mark mm.	Berget lutar mot huset på baksidan. Se riskanalys.
Grundmur/ Hussockel	Putssläpp och skador noterades i sockeln. Det utvändiga tätskiktet är synligt ovan mark, list saknas/sitter löst. Se riskanalys.

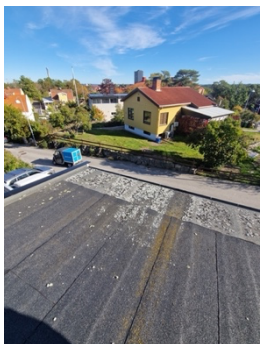
Fasad:	Fasadstenar ovan några fönster har släppt. Sprickor noterades i fasadstenen/fogarna vid övergången till tillbyggnaden. Se riskanalys.
Fönster/Dörrar	Färgsläpp förekommer på de äldre fönstren.
Yttertak:	Taket på tillbyggnaden är ett låglutande tak med papp. Mosspåväxt förekommer på taket. Se riskanalys.

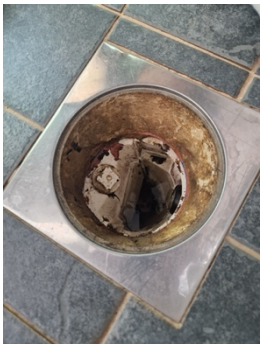
Allmänt:	En äldre källare/souterräng kan påverkas av fukt utifrån. Flytande golvkonstruktioner ligger på den äldre betongplattan. Se riskanalys.
Entréhall:	Ytterdörren tränger i karmen.
Inre hall:	---
Gillestuga:	Spruckna klinkerplattor noterades.
Badrum:	Badrummet är äldre och den tekniska livslängden kan vara uppnådd. Golvbrunnen i duschen har äldre standard, sitter lågt i förhållande till golvet, förhöjningsring saknas. Tätskiktet sticker fram under klämringen, klämringen är ej nedtryckt i sitt säte. Tätskiktet i golvbrunnen under badkaret är ej besiktningsbart, igenspacklat. Rörgenomföring förkommer i vägg i duschplats. Se riskanalys.
