Överlåtelsebesiktning

Järven 4

Datum för besiktning
2026-11-10
Datum för utlåtande
2026-11-10

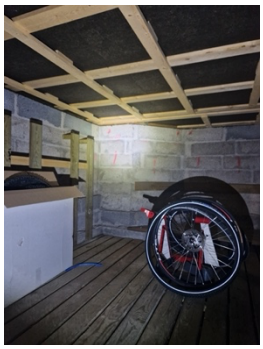
Förutsättningar vid besiktningen:	En fuktmätning med ingrepp har inte utförts i fastigheten och dess konstruktioner. Vid besiktningstillfället var byggnaden möblerad. Möbler och lösöre som försvårar eller förhindrar besiktning flyttas ej. Det ingår ej att besiktningsmannen flyttar på exempelvis sängar, bokhyllor, mattor, badkarsfronter etc. I köparens undersökningsplikt ingår bakomliggande ytor. För utrymmen, ytor och byggnadsdelar som noterats helt eller delvis ej besiktningsbara eller belamrade har besiktningsmannen inget ansvar. Notering “Inget att notera” eller ”-----” innebär att besiktningsmannen bedömer att det inte finns några fel eller brister i utrymmet eller byggnadsdelen. I de fall besiktningsmannen bedömer ett utrymme, en byggnadsdel eller en yta som ej besiktningsbar har besiktningsmannen inget ansvar.
Väderlek:	Ca 5 ºC och växlande
Byggnadstyp:	Byggnaden är uppförd i 1 ½ plan och källare

Byggnadsår:	1931
Ombyggnads-/ tillbyggnadsår:	1993, 2004
Byggnads-konstruktion:	Tak: Sadeltak med betongpannor Fasad: Träpanel Grund: Källare på betongplatta, krypgrund Stomme: Trä Fönster: 2-glas kopplade, 3-glas isoler Uppvärmning: Luft/vattenvärmepump med vattenburna radiatorer Ventilation: Självdrag Vatten och avlopp: Kommunalt
