Överlåtelsebesiktning

Elektronen 17

Datum för besiktning
2026-11-16
Datum för utlåtande
2026-11-16

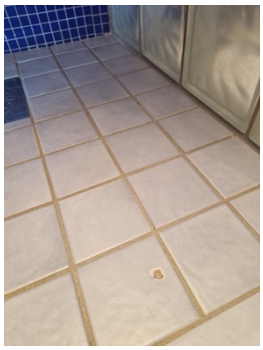
Huvudbyggnad - invändigt

Allmänt:	En uppreglad golvkonstruktion ligger på en äldre betongplatta. Se riskanalys.
Entréhall:	---
Tvättstuga:	Tvättstugan är äldre och den tekniska livslängden är uppnådd. Skada i golvmattan noterades vid varmvattenberedaren. Rörgenomföringar förekommer i golvet. En äldre gjutjärnsbrunn finns här. Mekanisk frånluft saknas. Se riskanalys.  
Toalett:	Tätskikt under klinker är ej besiktningsbart.
Kök/matplats:	Fuktskydd saknas i diskbänksskåpet. Komplettera med vattenlarm.
Vardagsrum:	---

Hall:	Golvet är ojämnt, bedöms ej ha någon påverkan på konstruktionen.
Sovrum 1:	Innerdörr tränger i karmen.
Sovrum 2:	Se ovan.
Klädkammare:	---
Sovrum 3:	---

Duschrum:	Golvbrunnen är placerad något nära vägg. Rörgenomföringar förekommer i klack i golv. Ytlig skada noterades i klinkerplatta. Mekanisk frånluft saknas. Se riskanalys.
