ÖVERLÅTELSEBESIKTNING

Väggarö 4:3
Väggarövägen 110
148 91 Ösmo

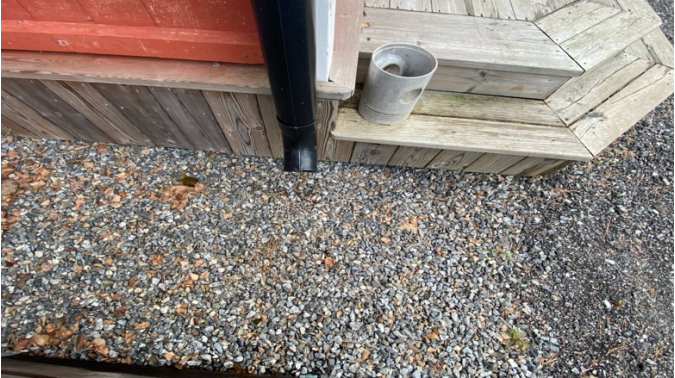
Mark mm.	<p>Stuprör avslutas vid grunden. Se riskanalys.</p>

- Stuprör som avslutas ovan mark och inte leds bort från grunden och huset är en risk på grund av fukt. Risk finns för en ökad fuktbelastning på grund och grundmurskonstruktion vilket kan leda till fuktrelaterade skador på dessa och kringliggande konstruktioner.

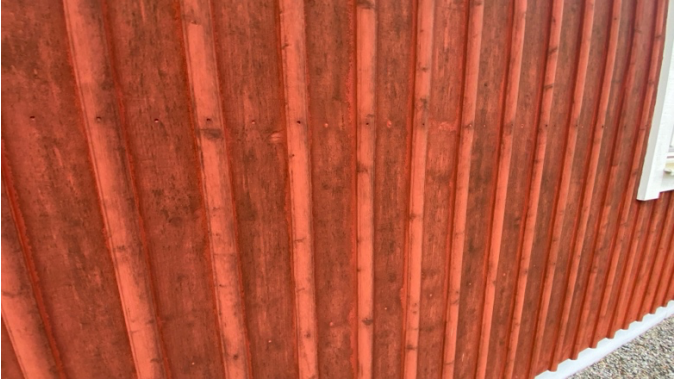
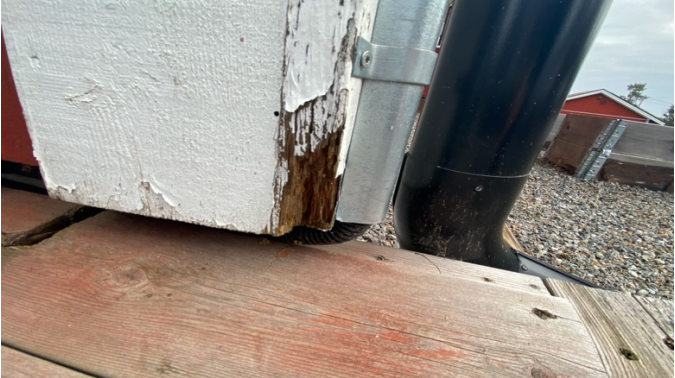
Grundmur/Hussockel:	---
Fasad:	<p>Fasaden har delvis målning och underhållsbehov. Rötskador finns på knutbrädor. Se riskanalys.</p>

- Fasadpanel med målning/ underhållsbehov och mindre rötskador är en risk ur fuktsynpunkt, risk finns för ökande färgsläpp/ rötskador som med tiden kan leda till fortsatta fuktrelaterade skador på bakomliggande konstruktioner.

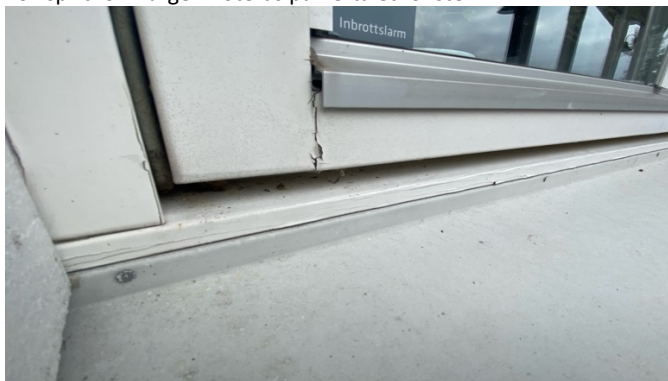
Torrspäckor i färgen noteras på flertalet fönster.

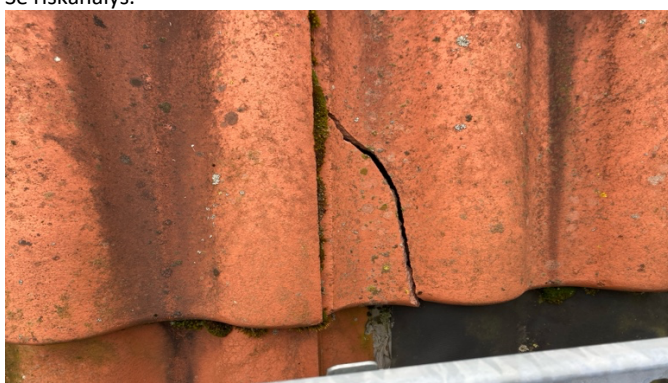
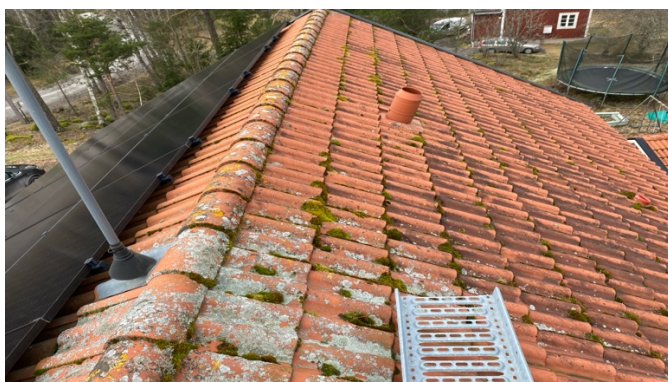
Enstaka takpanna är sprucken.
Nocktätning finns ej och mossa finns på takpannorna.
Taket under solceller är ej besiktningsbart.
Se riskanalys.

- Trasiga takpannor ökar fuktbelastningen på underliggande takpapp och minskar därmed livslängden på takpappen. Om takpappen är äldre kan fukt, mögel och eller rötrelaterade skador uppstå på underliggande konstruktioner. Mosspåväxt på yttertaket är en risk på grund av fukt, mossan binder kvar fukten i takbeklädnaden

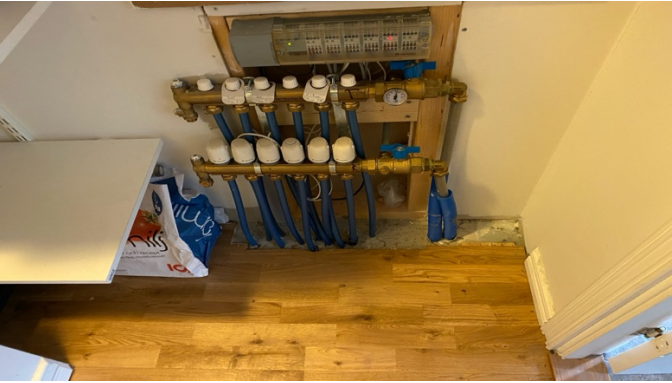
<p>Klädkammare med central för golvvärme fördelare:</p>	<p>Golvvärme fördelaren är något som man får hålla koll på som fastighetsägare så att inga läckage uppstår. I övrigt inget att notera.</p>

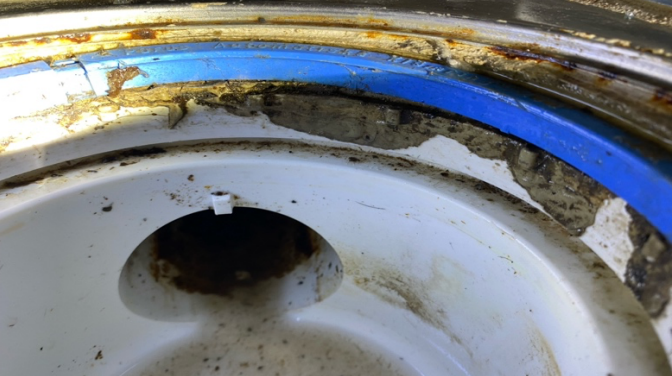
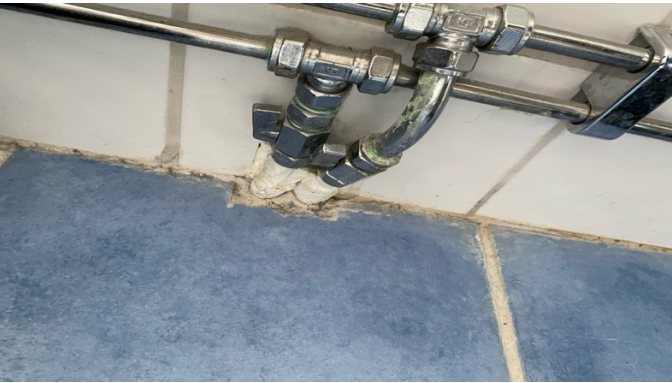
<p>Trappa:</p>	<p>---</p>
<p>Sovrum 1:</p>	<p>---</p>
<p>Badrum</p>	<p>Utrymmet är äldre. Klämringen sitter löst i golvbrunnen och bomljud noteras på golvklinker. Rör genomföringar finns i golvet. Se riskanalys.</p>

- Rör genomföringar i golvtätskikt i badrum och tvättstugan innebär en ökad risk för att fukt, mögel och eller rötrelaterade skador kan komma att uppstå då det är svårt att täta fullgott runt tappvatten- och värmerör.

- Bristfälligt monterade klämringar i golvvannar ökar risken för att vatten kan tränga ner under tätskiktet i anslutning till golvvannan vilket ger en ökad risk för att få fuktrelaterade skador på golv och på kringliggande konstruktioner.
