Överlåtelsebesiktning

Ottersta 3:6

2026-04-24

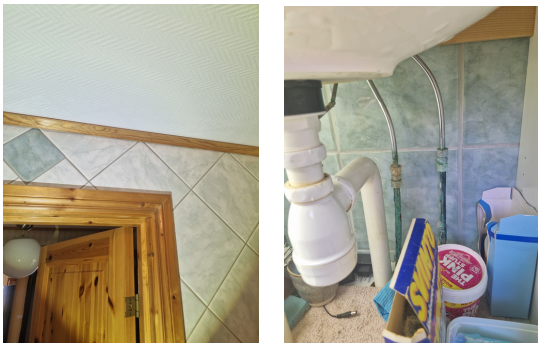
Entréhall:	---
Badrum:	<p>Golvfallet är svagt, vatten blir stående. Sprickor förekommer i kakelplattor ovan dörren. Ärgade rörkopplingar noterades i kommoden. Tätskikt under kakel och klinker är ej besiktningsbart.</p>
