## Överlåtelsebesiktning

Billsta 8:5

2026-09-18

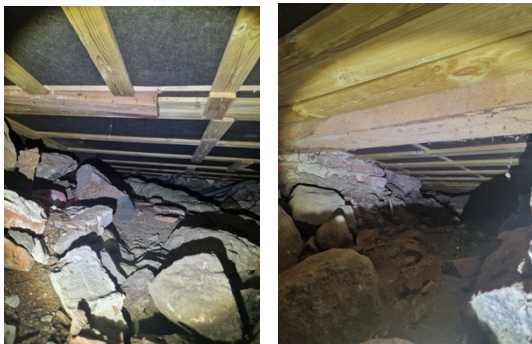
### Torpargrund

| Allmänt | Torpargrund är en riskkonstruktion.<br>Grunden är delvis ej besiktningsbar då den är låg längst in.<br>Ett par blindbottenskivor har lossnat.<br>Se riskanalys.<br> |

- Krypgrunder/ torpargrunder betraktas idag som kända riskkonstruktioner och är en känslig konstruktion ur fuktsynpunkt sett bland annat beroende på årstidsvariationer i temperatur och fuktbelastning från mark. Under de perioder då lufttemperaturen utomhus är högre än i grundutrymmet, kommer varm fuktig luft in i ett kallare utrymme och höjer den relativa luftfuktigheten i utrymmet. Torpargrunden är även mer utsatt vid syllar då syllpapp oftast saknas samt att dagvatten kan leta sig in på syllen via grundmuren. Risk för skador föreligger och skador kan uppstå såsom fukt, mögel och rötrelaterade skador som möjlig följd.
